4B GROUP

Lavorazione delle arachidi

Riduzione della manutenzione e dei tempi di inattività dell'elevatore

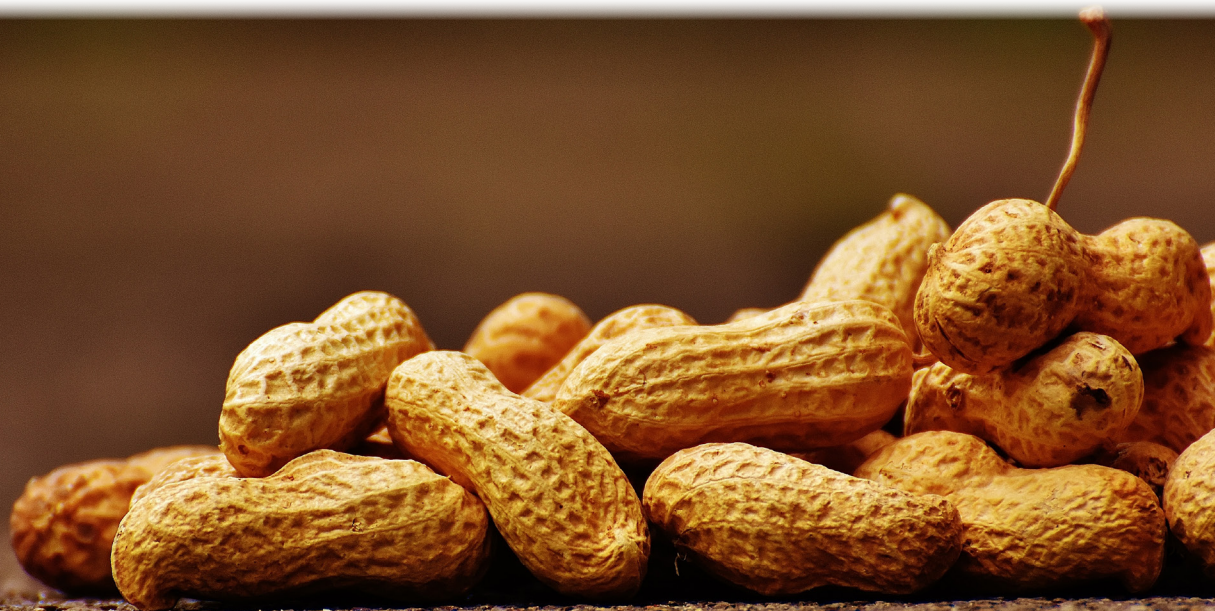
L'elevatore a tazze presso un grosso impianto di lavorazione delle arachidi non operava a regime a causa del cattivo riempimento e scarico delle tazze. Poiché pelle e farina aderivano alle tazze in polietilene blu fornite dal fabbricante dell'elevatore, le arachidi finivano per fuoriuscire dalle tazze, comportando una riduzione dei volumi. Le arachidi cadute si accumulavano nel piede dell'elevatore, dove venivano frantumate e ridotte in una farina pastosa che rimaneva anch'essa appiccicata alle tazze.

L'accumulo di farina nelle tazze diminuiva la capienza e danneggiava le arachidi al punto tale che l'elevatore doveva essere fermato ogni tre-quattro settimane per effettuare la pulizia delle tazze e delle pulegge del piede e della testa, così da ridurre i danni alle arachidi e migliorare la portata dell'impianto. L'elevatore incorporava una puleggia del piede massiccia di tipo a tamburo che peggiorava ulteriormente la situazione in quanto le arachidi cadevano fra il piede e la puleggia.

Sostituire le tazze CC-HD in polietilene blu 9 x 5 con tazze 4B CC-S in uretano 9 x 5 provviste di fori di ventilazione. Sostituire la puleggia del piede con una puleggia autopulente di tipo ad alette.

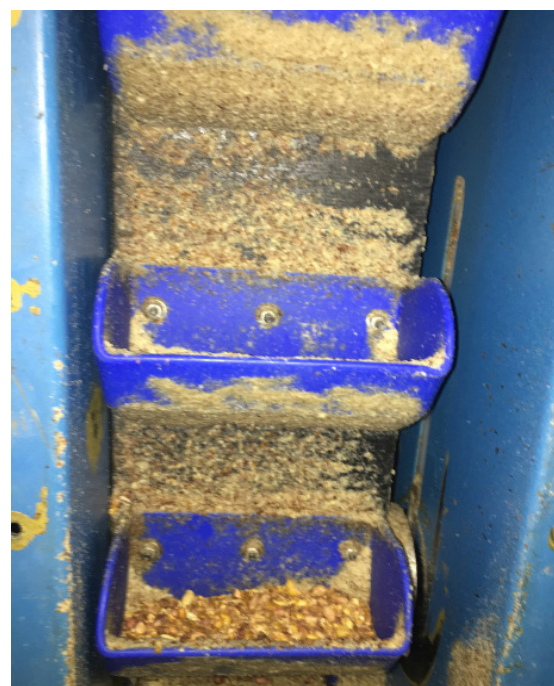
Deposito di arachidi all'interno delle tazze

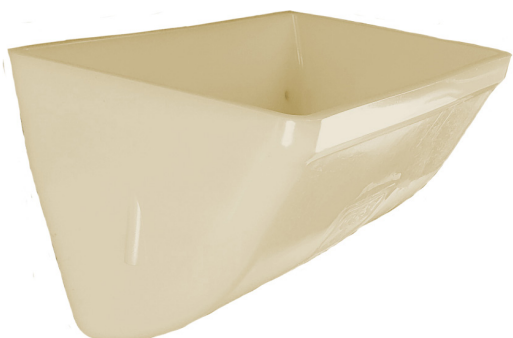
*Tazza per elevatore 4B CC-S 9 x 5
in uretano con fori di ventilazione*

Le tazze 4B CC-S in uretano provviste di fori di ventilazione hanno praticamente eliminato la necessità di pulire tazze e pulegge. Le proprietà antiaderenti dell'uretano, unite alla presenza dei fori, hanno favorito l'eliminazione dei depositi di materiale, oltre che migliorato le operazioni di riempimento della tazza e di rilascio del prodotto. La ventilazione permette la fuga dell'aria che rimarrebbe altrimenti intrappolata nella tazza, cosicché anche le arachidi più piccole, incluse le metà, rimangono nel contenitore fino al raggiungimento del punto di scarico. La manutenzione e i tempi di inattività dell'elevatore hanno visto un ulteriore miglioramento con l'installazione della puleggia ad alette, poiché le arachidi non venivano più intrappolate fra nastro e puleggia.

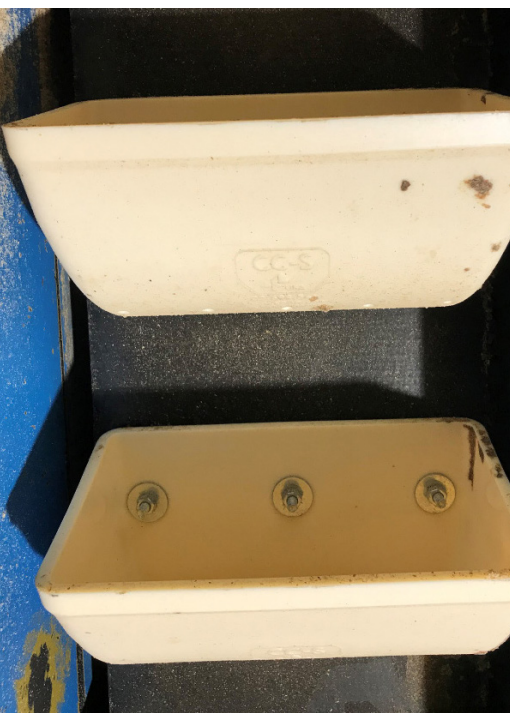
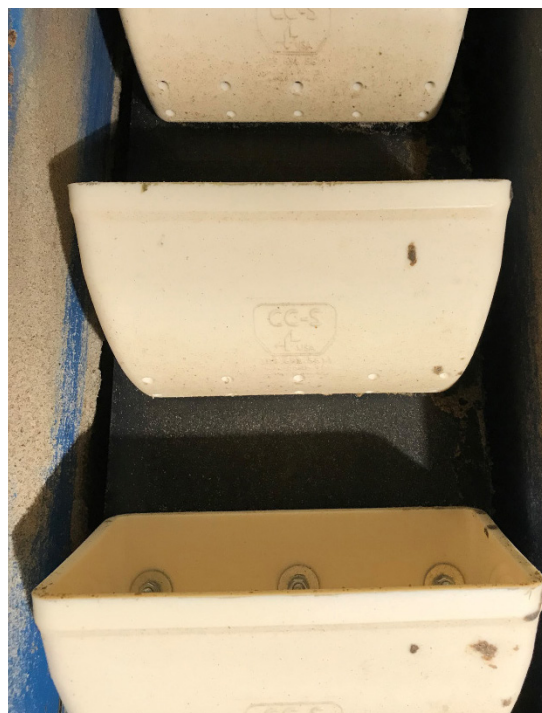
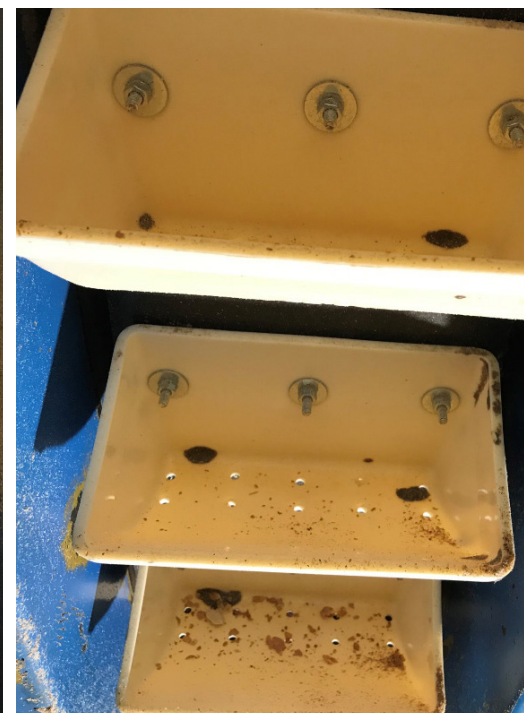
Dati dell'elevatore: Elevatore con nastri in PVC con fori a distanza di 200 mm per le tazze CC-S 9 x 5 in uretano con fori di ventilazione. Puleggia del piede autopulente di tipo ad alette.
