CONSOL GLASS

Desafio

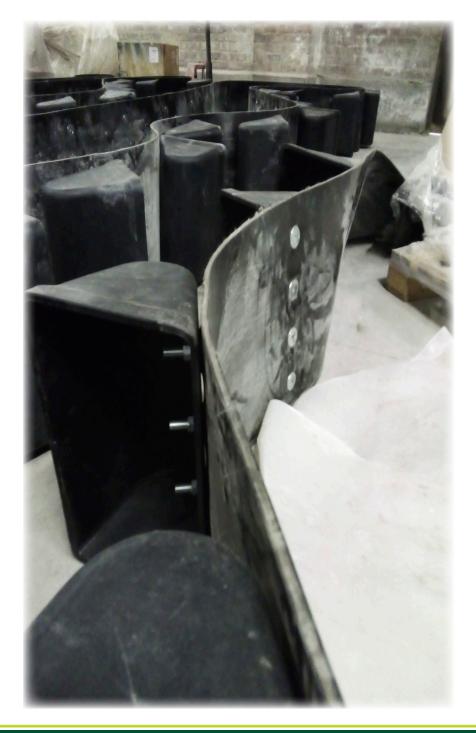
O cliente estava a usar uma caçamba em aço fabricada com 3 a 4 mm de espessura, suportada por uma placa de fixação de aço equipada com parafusos M16 com um peso de 18 a 20 kg cada. Para fixar as caçambas à correia. Eles estavam a passar por contínuas ruturas de correia e subsequente tempo de inatividade devido à necessidade de fazer as reparações e manutenções necessárias no sistema do elevador. Ficou claro que o fabricante da máquina original achou que uma caçamba mais pesada e mais forte duraria mais para esta aplicação.

Eles também estavam a usar uma correia transportadora de borracha normal em vez de uma correia de elevador na aplicação, resultando no alongamento da correia sob o peso das caçambas.

- Substituir a correia transportadora por uma correia elevadora; bem como
- Substituir as caçambas de aço por caçambas AD400 Nyrim. As caçambas existentes no sistema deles pesavam 3.250 toneladas enquanto as caçambas Nyrim pesavam apenas 484 kg. Sendo 2,8 toneladas mais leve do que o sistema existente foi um grande passo para resolver as quebras e os atrasos subsequentes no fabrico.

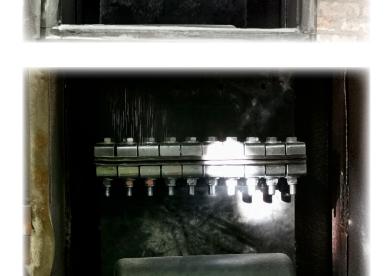
O tempo de inatividade da instalação nas caçambas antigas feitas de aço e na correia demorou 3 dias para remover e instalar. Em

comparação, o nosso projeto de reequipamento demorou 1 dia para remover a correia e as caçambas antigas e instalar a nova correia e as caçambas Nyrim.

Os 12 amp. de poupança de energia calculados na inicialização sem carga na nova instalação, em comparação com a inicialização de 68 amp. sem carga na instalação antiga.
