4B GROUP

Produção e processamento de amendoins
Reduzir os tempos de inatividade e de manutenção
do elevador

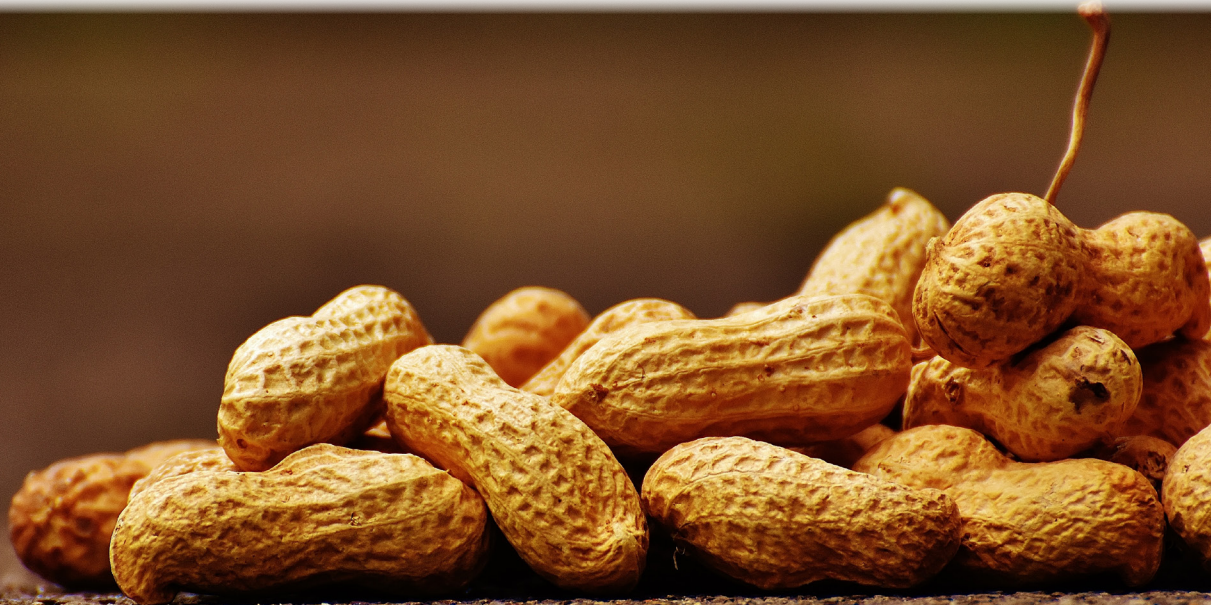
O elevador de caçambas numa grande instalação de processamento de amendoins não estava a funcionar com a capacidade total devido ao enchimento e descarga insuficientes da caçamba. Cascas de amendoim e farinha acumulavam-se nas caçambas de polietileno azul fornecidas pelo fabricante do elevador, fazendo com que os amendoins vazassem dos baldes, resultando numa capacidade reduzida. Os amendoins vazados acumulavam-se na bota do elevador, onde se transformava numa pasta pastosa que também se colava às caçambas.

A acumulação de farinha de amendoim nos baldes reduziu a capacidade e danificou os amendoins a tal ponto que o elevador teve que ser desligado a cada três ou quatro semanas para que todos os baldes fossem lavados e as polias da bota e da cabeça fossem limpas para reduzir os danos aos amendoins e melhorar a capacidade do sistema. O elevador incorporou uma roldana tipo tambor sólido que piorava a situação quando caíam amendoins entre a bota e a roldana.

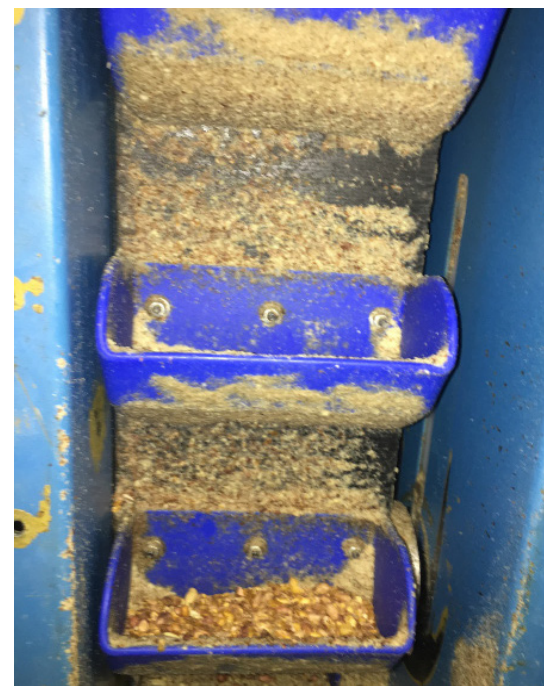
Acumulação de amendoim dentro das caçambas

Substituir os caçambas de polietileno azul não ventilado CC-HD 9 x 5 por caçambas elevadores de uretano 4B CC-S 9 x 5 com incorporação de orifícios de ventilação. Substituir a polia da bota por uma polia tipo asa de limpeza automática.

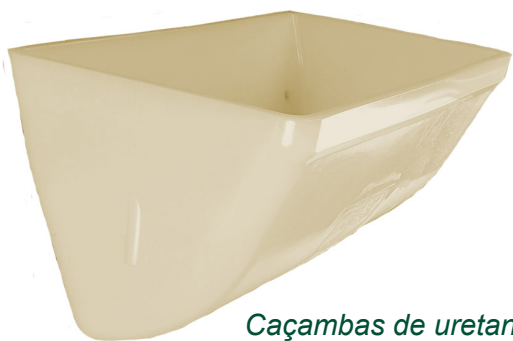
Caçambas de uretano 4B CC-S 9x5 com orifícios de ventilação nº 3.

Os baldes de uretano 4B CC-S com ventilação # 3 eliminaram virtualmente a necessidade de limpeza da caçamba e lavagem da polia. As propriedades antiaderentes do uretano combinadas com a ventilação da caçamba ajudaram a evitar a acumulação de material e melhoraram o enchimento da caçamba e a libertação do produto. A ventilação permite que o ar que normalmente ficaria preso no balde escape e mesmo pequenos amendoins, incluindo frações, fiquem na caçamba até chegarem ao ponto de descarga. O tempo de inatividade e a manutenção do elevador foram melhorados ainda mais com a instalação da polia de asa, já que os amendoins não ficavam mais presos entre a correia e a polia.

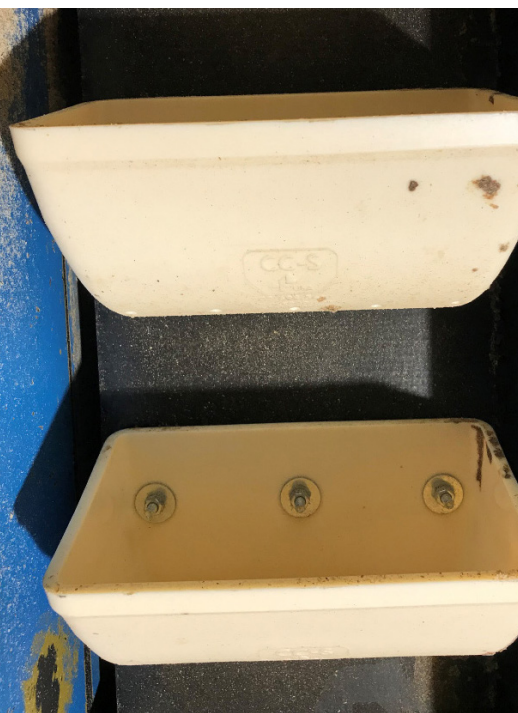
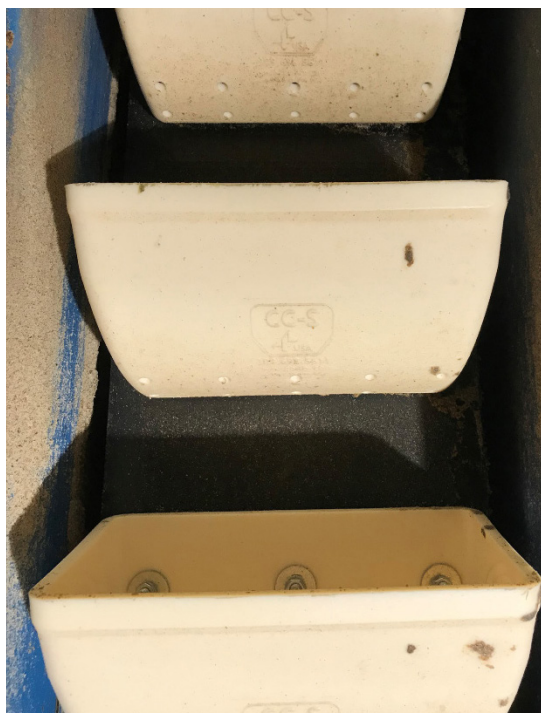
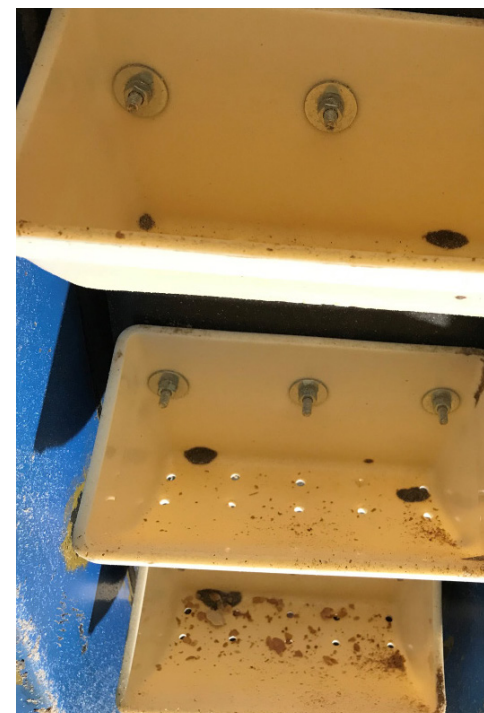
Informações do elevador: Elevador com correia larga de PVC25010 "puncionada em espaçamento de 8" para caçambas de uretano com ventilação nº 3 CC-S 9 X 5. Polia da bota tipo asa de limpeza automática.
