SEGURIDAD MÁS INTELIGENTE - INTEGRACIÓN SIN FISURAS

Actualización de la supervisión de riesgos de IE Node para un fabricante líder de alimentos para mascotas

Actualización del sistema de supervisión de riesgos para un fabricante de alimentos para mascotas

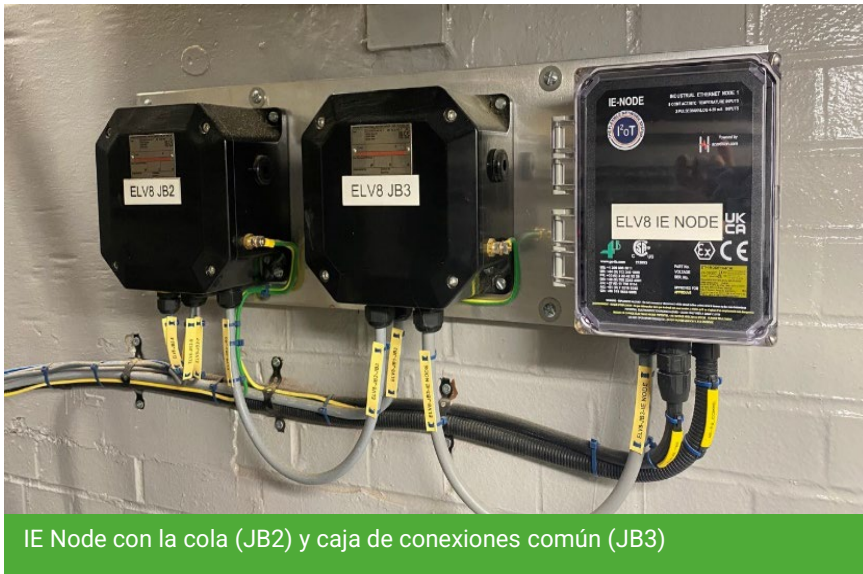
IE Node con la cola (JB2) y caja de conexiones común (JB3)

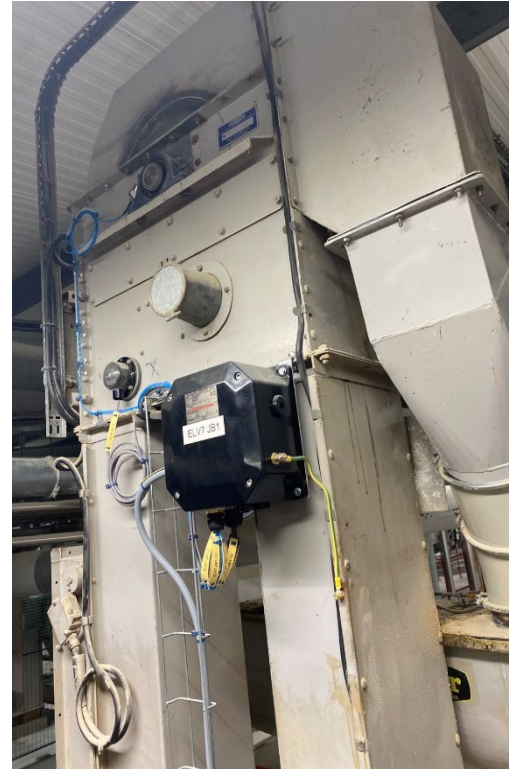
Cabeza de un elevador donde se muestra el nuevo sensor de alineación de la correa, el sensor de temperatura de los cojinetes y la caja de conexiones. Se puede apreciar la evidencia del roce entre el tambor y la correa causando marcas de quemaduras en la carcasa del elevador

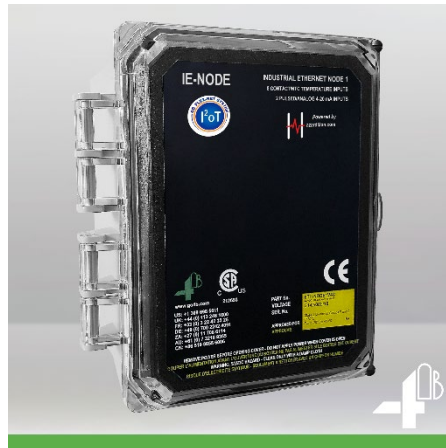
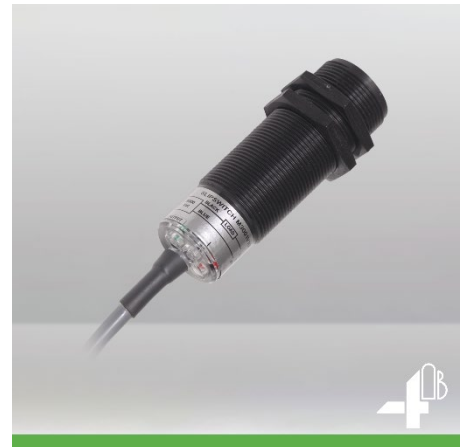
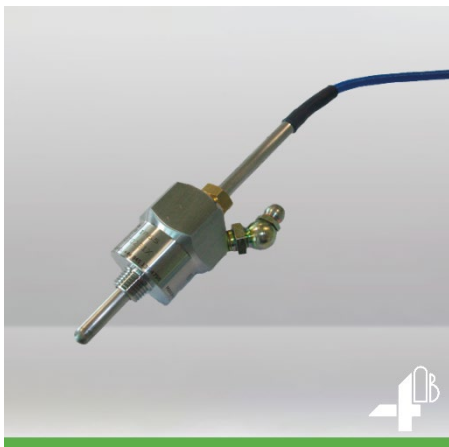
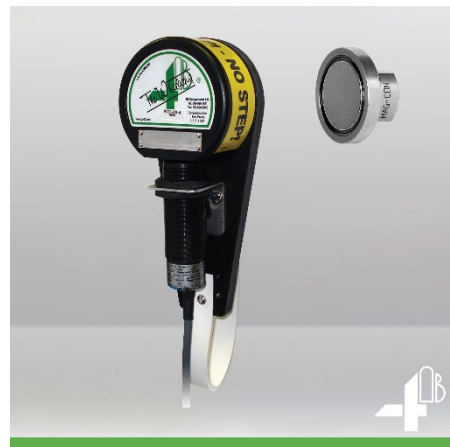
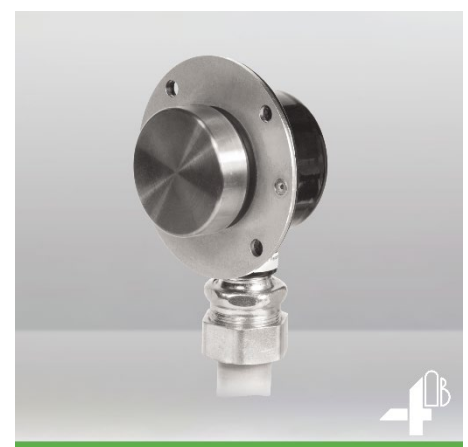
IMÁGENES DE PIEZAS

- IE-Node
- BSE15 Binswitch
- Serie ADB sensor de temperatura de cojinetes
- P300 con WG4A-BR y MagCon
- TS2 Touchswitch

- IE-Nodes
- Cajas de empalmes
- P300 con WG4A-BR y MagCon
- Serie ADB sensores de temperatura de cojinetes
- TS2 Touchswitches
- BSE15 Binswitches
